## NOTAT

OPPDRAK	<b>Boliger og vei Øvre Knausen, Stavanger</b>	DOKUMENTKODE	10220406-RIGberg-NOT-001
EMNE	Stabilitetsvurdering av bergskjæring	TILGJENGELIGHET	Åpen
OPPDRAKSGIVER	<b>Trond Auklend</b>	OPPDRAKSLEDER	Svein Magnus Halsne
KONTAKTPERSON	Trond Auklend	SAKSBEHANDLER	Håvard Barkved
KOPI		ANSVARLIG ENHET	10232014 Bergteknikk FE Sør

## Stabilitetsvurdering av bergskjæring

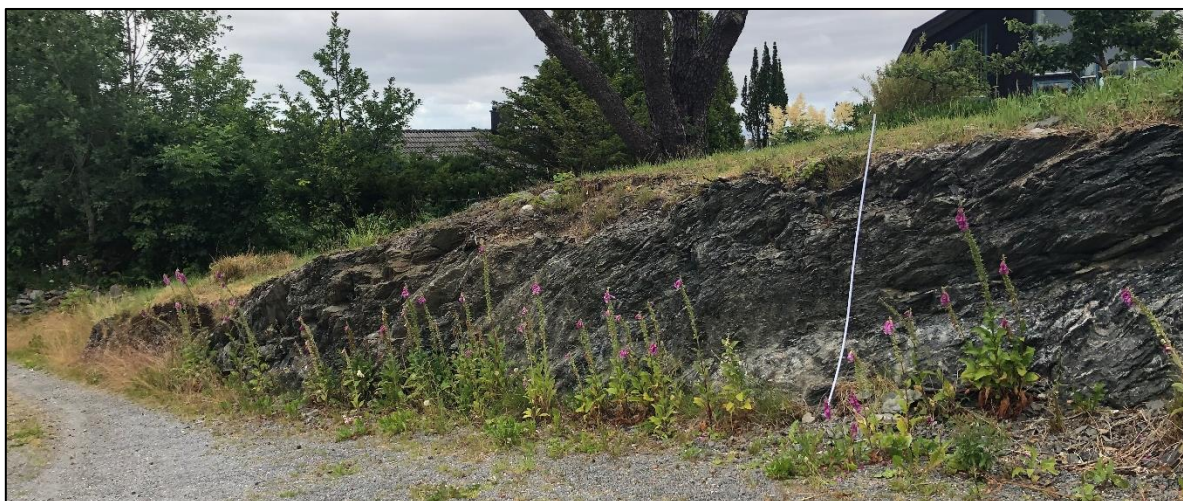
Foto 1 Vestre del av bergskjæring. Tommestokk på bildet er 2 m.

Det er enkelte løse steiner som ligger på små hyller, men det er ikke observert blokker eller ustabile partier i skjæringen.

På bakgrunn av den lave skjæringshøyden og bergets sprekkemønster, vurderes det som ikke nødvendig å utføre sikringstiltak i bergskjæringen.
